OŚRODEK DOKUMENTACJI
ZABYTKÓW W WARSZAWIE
KARTA EWIDENCYJNA ZABYTKÓW
ARCHITEKTURY I BUDOWNICTWA

Nr 10713
DOLNOŚLĄSKIE

<p>1. Obiekt</p> <p style="text-align: center;">KOŚCIÓŁ PARAFIALNY P.W. ŚW. JADWIGI</p>	<p>2. Czas powstania</p> <p>XIV w.; pocz. XVI; poł. XVIII; XIX w.</p>	<p>3. Miejscowość</p> <p style="text-align: center;">WĘGRY</p>
---	---	--

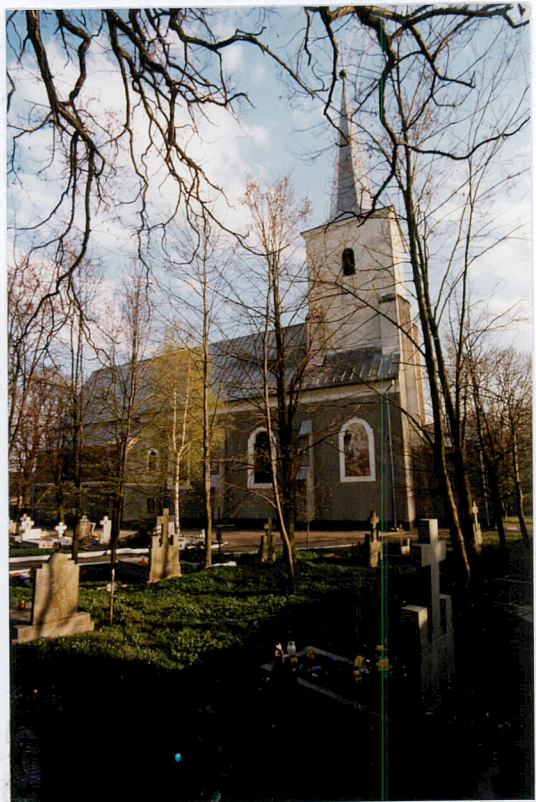
1

1. widok ogólny od południowego zachodu
2. rzut przyziemia pomniejszony
3. plan orientacyjny
4. lan sytuacyjny
5. prezbiterium widok od płn.-wsch.
6. elewacja północna
7. zakrystia, elewacja zachodnia
8. elewacja południowa

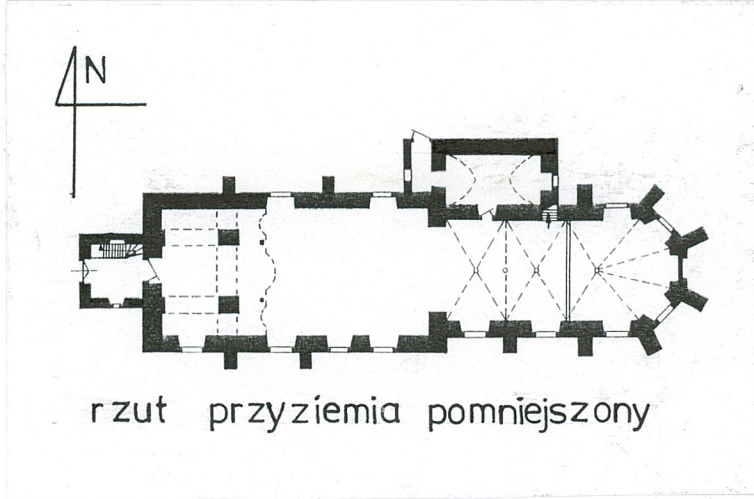
2

rzut przyziemia pomniejszony

Kościół jednonawowy z wyodrębnionym, wydłużonym prezbiterium. Prezbiterium wzniesione na planie prostokąta dwuprzęsłowe, zamknięte pięciobocznie. Od północy do obu przęseł prezbiterium przylega zakrystia zbudowana na planie prostokąta. Nawa wzniesiona na rzucie prostokąta, nieznacznie szersza od prezbiterium. W zachodniej części nawy znajdują się filary, na których posadowiona jest wieża. Przed nimi założona empora organowa o wklesło-wypukłym zarysie parapetu.

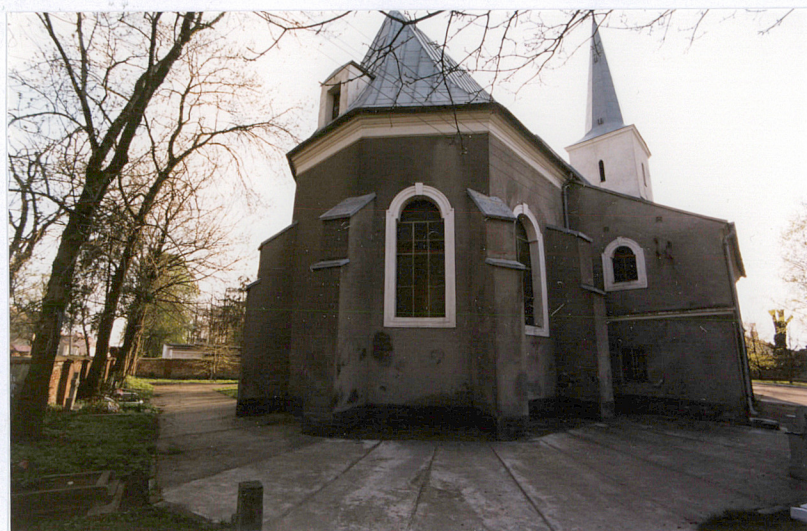
5

W elewacjach zamknięcia prezbiterium prostokątne otwory okienne, zamknięte łukiem nadwieszonym, ujęte wyrobionymi w tynku szerokimi profilowanymi opaskami spiętymi kluczem. Środkowa, wschodnia ściana zamknięcia prezbiterium bez otworu okiennego. Elewacje oszkarpowane dwuuskokowymi przyporami, zwieńczone szerokim profilowanym gzymsem koronującym.

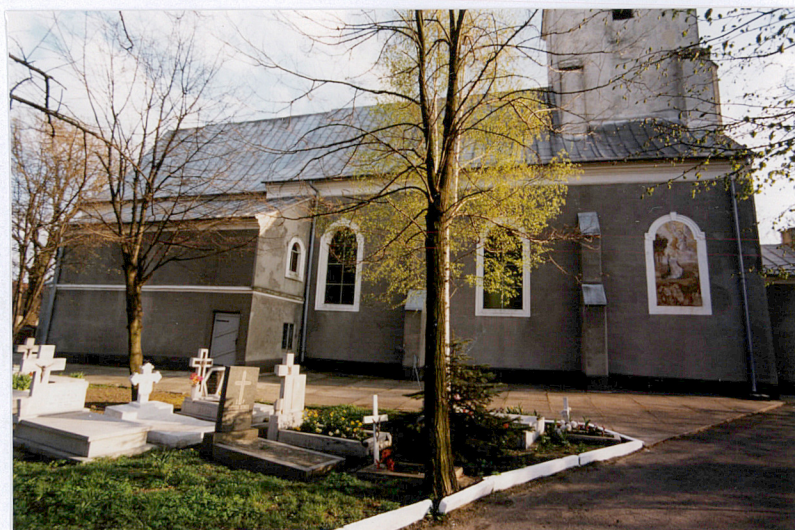
6

Elewacja północna. Do obu przęseł prezbiterium przylega wysoki dwukondygnacyjny aneks, mieszczący zakrystię i lożę kolatorską. Elewacja północna aneksu niesymetryczna. W kondygnacji pierwszej, w zachodniej części elewacji, prostokątny otwór drzwiowy. Kondygnacja pierwsza elewacji oddzielona uskokowym gzymsem międzykondygnacyjnym. Całość elewacji zwieńczona gzymsem koronującym analogicznym jak na elewacjach prezbiterium. Elewacja zachodnia i wschodnia aneksu analogiczne jednoosiowe, dzielone gzymsem międzykondygnacyjnym analogicznym jak w północnej elewacji aneksu. W kondygnacji pierwszej prostokątny otwór okienny. W kondygnacji drugiej niewielki otwór okienny o wykroju i dekoracji analogicznych jak otwory okienne prezbiterium.

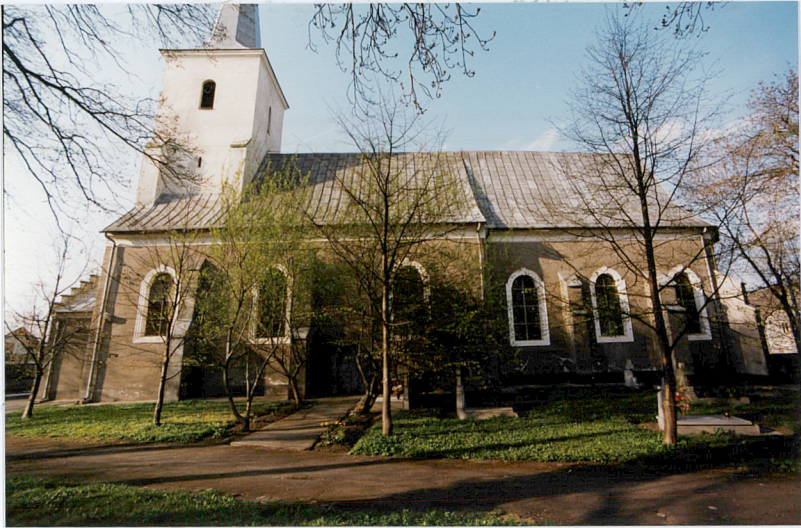
8

Elewacja południowa: czteroosiowa, niesymetryczna. W osiach pierwszej, trzeciej i czwartej od wschodu otwory okienne o wykroju i dekoracji analogicznej jak otwory okienne prezbiterium. W osi drugiej ostrołuczny otwór drzwiowy o szerokich kamiennych ościeżach. W nim gotyckie jednoskrzydłowe drewniane drzwi z ozdobnymi okuciami w formie stylizowane wici roślinnej.

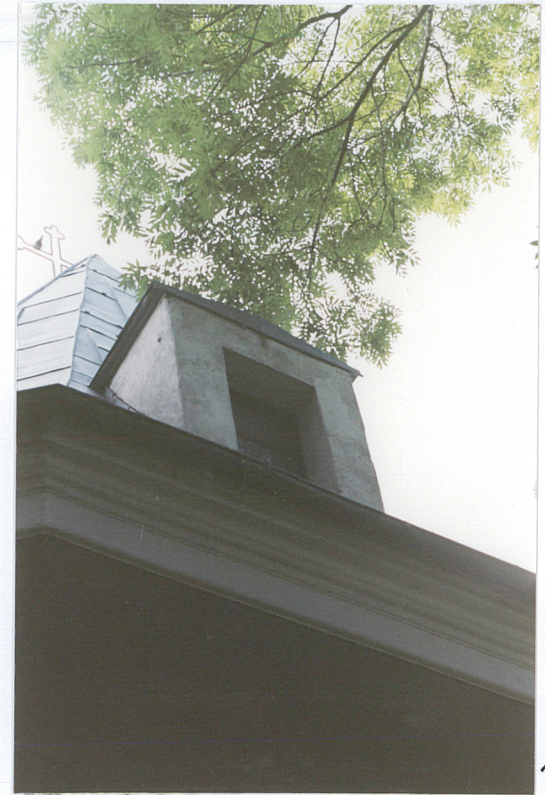
11

Bryła kościoła rozczłonkowana. Prezbiterium i nawa tej samej wysokości kryte dachem dwuspadowym. Nad zamknięciem prezbiterium dach trójpołaciowy, w jego środkowej połaci murowana lukarna z prostokątnym otworem okiennym, przykryta dachem dwuspadowym o nieznacznym nachyleniu połaci. Po północnej stronie prezbiterium dwukondygnacyjny aneks, mieszczący zakrystię i lożę kolatorską, przykryty dachem pulpitowym. Nad zachodnią częścią nawy wznosi się trójkondygnacyjna wieża przykryta wysokim ostrosłupowym ośmiobocznym hełmem zwieńczonym krzyżem na kuli.

9. fragment elewacji północnej
10. prezbiterium, okno
11. prezbiterium, lukarna
12. widok ogólny od południowego - zachodu
13. elewacja zachodnia
14. kruchta, zwieńczenie elewacji zachodniej

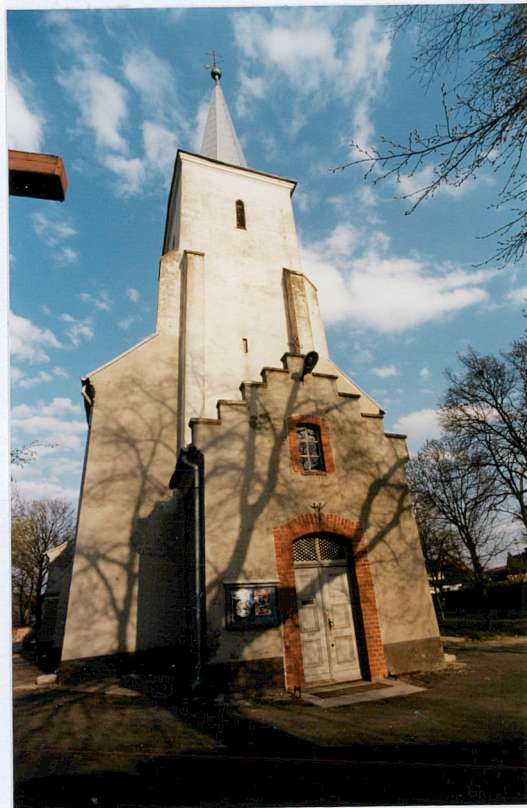
13

Elewacja zachodnia: Na osi do elewacji nawy dostawiona kruchta. Elewacja zachodnia kruchty jednoosiowa; na osi elewacji zamknięty odcinkowo otwór drzwiowy ujęty szeroką opaską wykonaną z cegły klinkierowej; elewacja zwieńczona uskokowym szczytem; w środkowej części szczytu zamknięty odcinkowo otwór okienny ujęty opaską z cegły klinkierowej. Północna i południowa elewacja kruchty analogiczne, jednoosiowe o niewielkich zamkniętych odcinkowo otworach okiennych. Nad kruchtą wznosi się elewacja wieży.

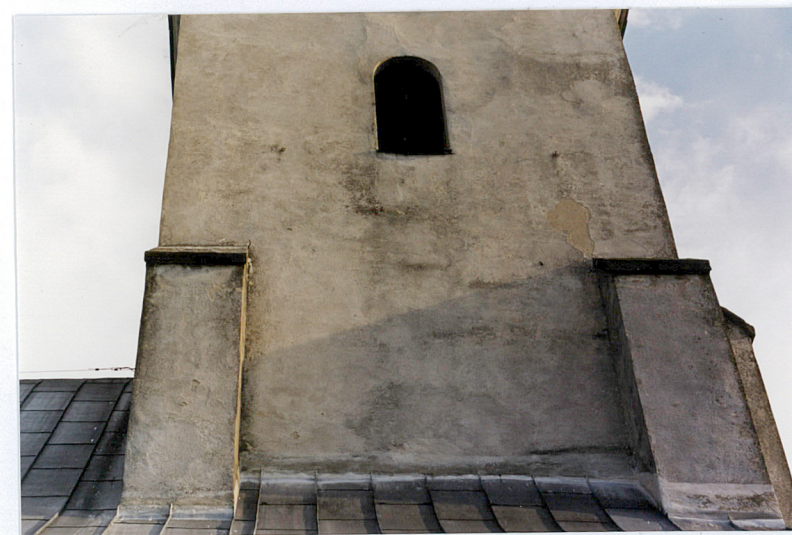
15

Elewacje wieży ujęte przyporami.

15. przypory wieży
16. widok na wieżę, od południowego - zachodu
17. prezbiterium, przypora
18. nawa, okno
19. elewacja południowa, otwór drzwiowy
20. kamienne rynny w zachodniej i południowej elewacji nawy

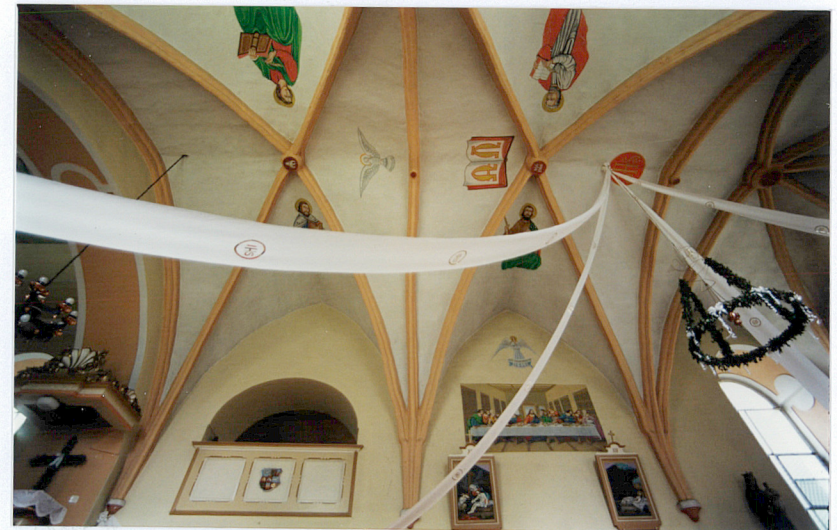
25

Prezbiterium kryte sklepieniem krzyżowo-żebrowym o kamiennych profilowanych żebrach spływających na proste konsole. W południowej ścianie zamknięcia prezbiterium gotyckie sakramentarium o prostokątnym otworze ujętym profilowanym piaskowcowym obramieniem. W północnej ścianie prezbiterium, w przeszle pierwszym od zachodu, prowadzący do zakrystii ostrołukowy otwór drzwiowy ujęty szerokim kamiennym ościeżem. Powyżej łoża kolat orska otwarta półkolistą arkadą, zabezpieczona płycinowym parapetem, na którym przedstawienie herbu von Herberstein. W przeszle drugim od zachodu prostokątny otwór drzwiowy prowadzący na schody łoży kolatorskiej. Nawa oddzielona od prezbiterium, zamkniętym półkoliście łukiem tęczowym. Nawa przykryta pozornym sklepieniem zwierciadlanym, o fasacie oddzielonej wydatnym profilowanym gzymsem. Na sklepieniu prostokątny plafon o wyokrąglonych narożach obwiedziony wąską opaską. Ościeża otworów okienny prezbiterium i nawy oraz podłuczne łuku triumfalnego dekorowane wyrobionymi w tynku prostokątnymi płycinami o wyokrąglonych narożach.

25. prezbiterium, sklepienie
26. prezbiterium, sklepienie
27. prezbiterium, loża kolatorska
28. prezbiterium, ościeże otworu okiennego
29. prezbiterium, otwór drzwiowy zakrystii

20. Najpilniejsze postulaty konserwatorskie - przy remoncie tynków wnętrza należy przeprowadzić badania stratygraficzne sklepień prezbiterium - konserwacja gotyckich drzwi w południowej elewacji nawy - uporządkowanie zieleni na terenie cmentarza; występują zbyt liczne nasadzenia drzew

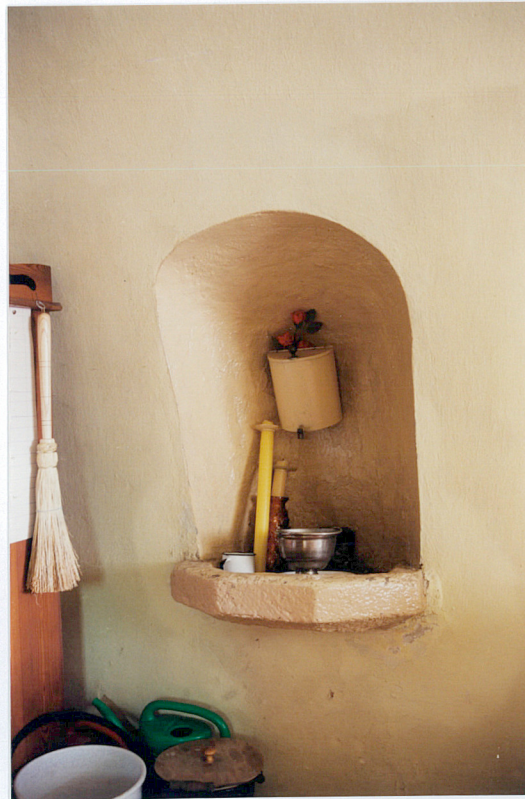
31

W zakrystii, na północnej ścianie zachowane lawabo.

30. zakrystia, wnętrze
31. zakrystia, ściana północna, lawabo
32. nawa, ściana północna
33. nawa, sklepienie
34. nawa, fragment sklepienia
35. nawa, otwór okienny

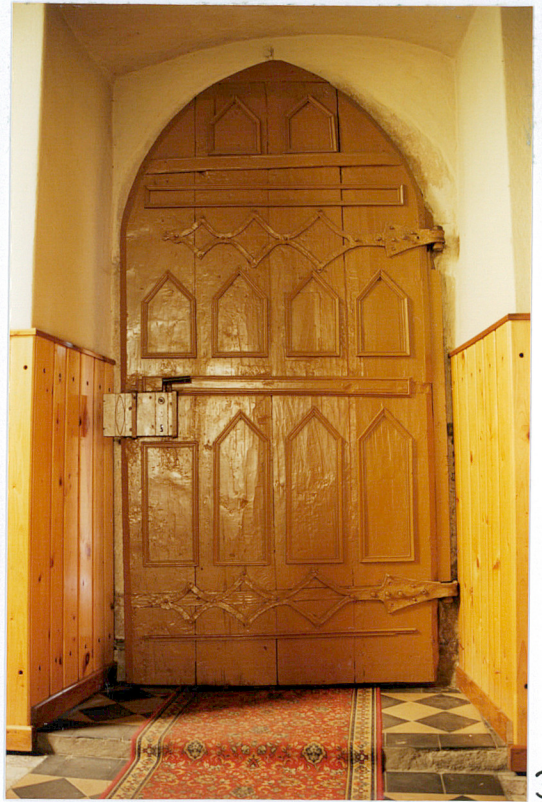
38

- prowadzące z kruchty do nawy - otwór drzwiowy ostrołukowy - drzwi drewniane jednoskrzydłowe pełne wykonane z desek; od strony nawy zdobione nabijanymi listwami imitującymi trójkątnie zamknięte płyciny; od strony kruchty zdobione dużymi prostokątnymi płycinami
- prowadzące z prezbiterium do zakrystii - otwór drzwiowy ostrołukowy - drzwi drewniane z desek
- prowadzące z prezbiterium do loży kolatorskiej - otwór drzwiowy prostokątny - drzwi drewniane jednoskrzydłowe, płycinowe, pełne

36. przyziemie wieży
37. kruchta, wnętrze
38. drzwi prowadzące z kruchty do nawy
39. kruchta, portal prowadzący do nawy

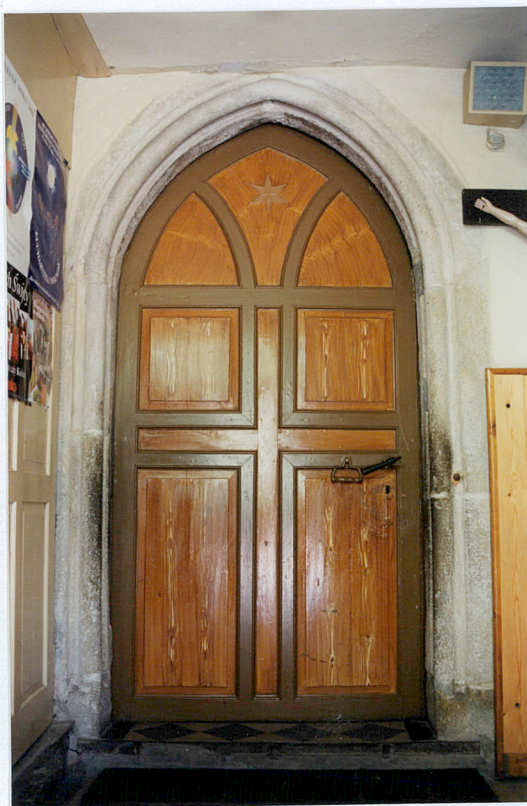
39

Otwór drzwiowy prowadzący z kruchty do nawy ostrołukowy, ujęty kamiennym portalem zdobionym wałkiem.

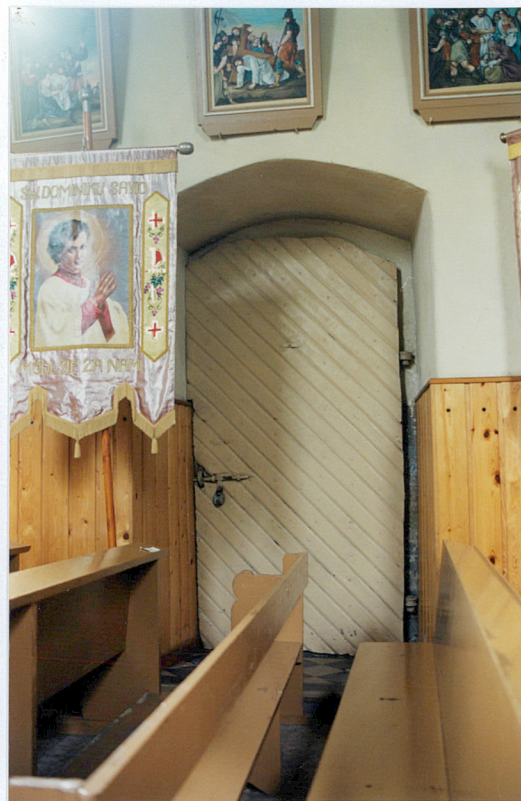
40

- drzwi wejścia głównego w zachodniej elewacji kruchty - otwór wejściowy zamknięty łukiem odcinkowym; drzwi drewniane dwuskrzydłowe płycinowe pełne z nadświetlem
- w południowej elewacji nawy - otwór drzwiowy ostrołukowy - drzwi gotyckie, drewniane jednoskrzydłowe z okuciami w formie stylizowanej wici roślinnej; od wnętrza opierzone ukośnymi listwami
- prowadzące do zakrystii, w jej północnej elewacji - otwór drzwiowy prostokątny - drzwi jednoskrzydłowe drewniane ramowe - wzmocnione ukośnie nabijanymi listwami

40. nawa, otwór drzwiowy w ścianie południowej
41. fragment gotyckiego ołtarza
42. prezbiterium, sakramentarium
43. wieżba dachowa
44. wieżba dachowa
45. wieżba dachowa
46. wieżba dachowa
47. wieżba dachowa
48. wieżba dachowa
49. brama prowadząca na cmentarz
50. furtka wschodnia.
51. dawna furtka zachodnia
52. fragment zachodniej części ogrodzenia
53. fragment kamiennego muru (strona zachodnia)
54. Fragment kamiennego muru z krzyżami pokutnymi, strona północna
55. budynek przy pñ.-wsch. narożu cmentarza, ob. kaplica cmentarna, widok od strony cmentarza
56. budynek przy pñ.-wsch. narożu cmentarza, widok od pñ.
57. rzut przyziemia w skali 1:200
58. fragment mapy „Messtischblatt” z roku 1884, aktualizowanej w 1930, 1932
59. reprodukcja rysunku autorstwa F.B.Wernhera, z poł. XVIII w., ukazującego widok kościoła w Węgrach

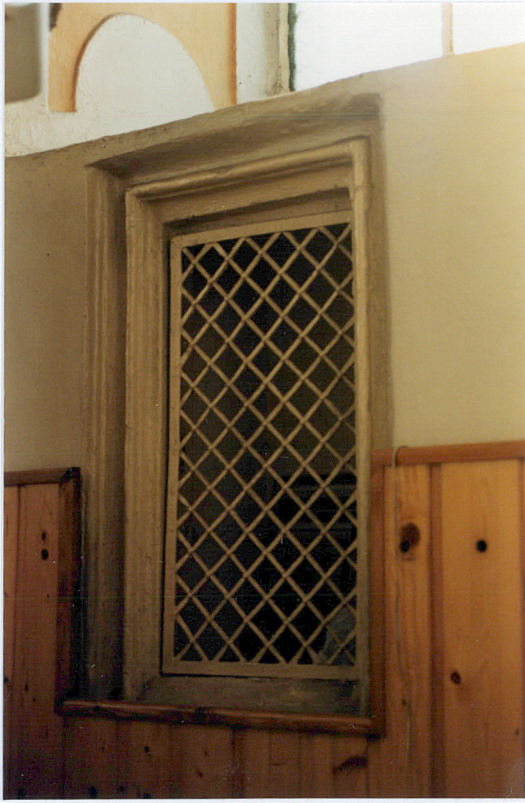
42

Sakramentarium - gotyckie ujęte profilowanym piaskowcowym obramieniem, zabezpieczone kutą kratą - powstałe ok. 1500 r.

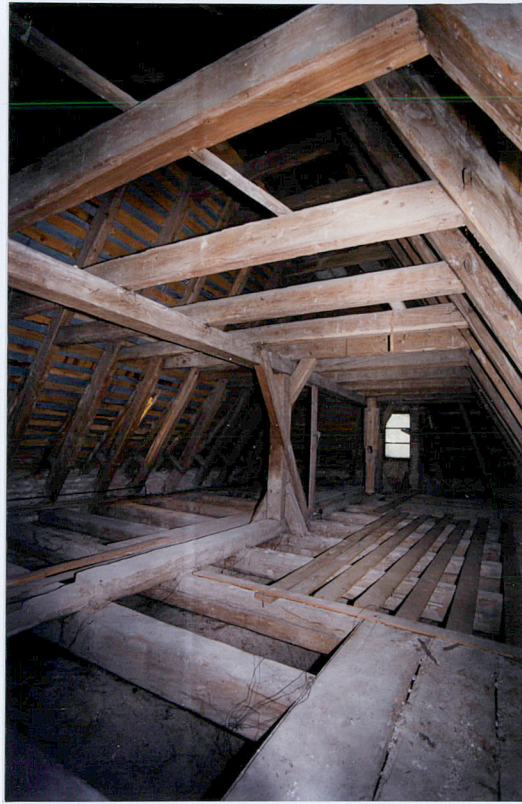
43

- drewniana
- wieźba dachowa krokwiowo - jętkowa wzmocniona mieczami, pod jętkami przebiega wzdłużna belka wsparta stolcami
- w hełmie wieży - belki drewniane z królem
